Teknik Önlemlerle Heyelan Kontrolü: Ordu İli Çamaş İlçesi Domuşu Heyelani Örneği

Landslide Control with Technical Countermeasures: Domuşu (Çamaş-Ordu) Landslide Case Study

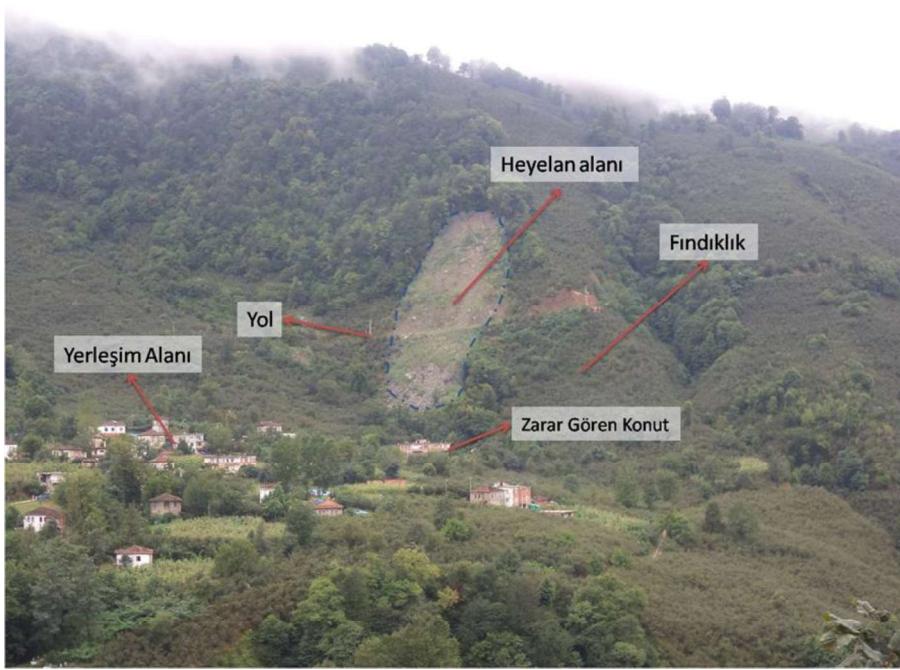
Şekil 2. Heyelan alanının karşı yamaçtan görünümü

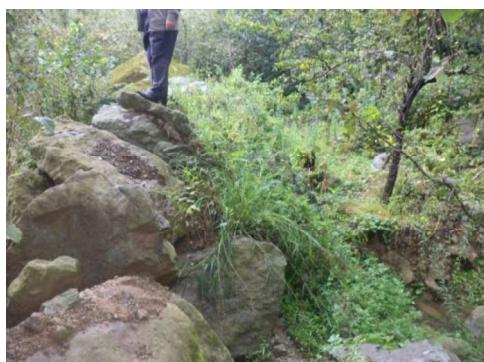
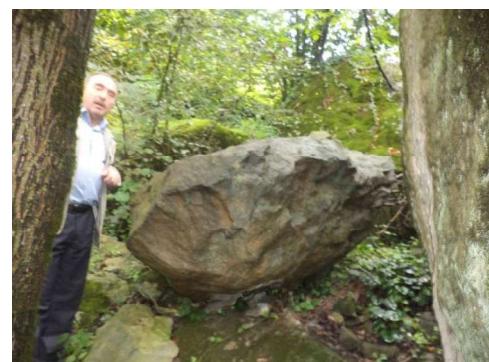
Çalışma alanında problem tespiti için yapılan arazi çalışmalarında yerel bilgi kaynakları ile görüşmeler yapılarak olay hakkında detaylı bilgi toplanmış, ayrıca yapılan topografik ölçümler ile heyelan sınırları, büyülüğu, tipi, meydana getirdiği hasar tespit edilerek alınabilecek teknik önlemlere ilişkin ön araştırma yapılmıştır. Yapılan arazi gözlemleri ile yolun üst tarafından koparak meydana gelen heyelan olayının, alt kısmında bulunan yerleşim alanındaki bir eve hasar verdiği ve heyelandan kopan malzemelerin ise diğer iki eve oldukça yakın şekilde durarak tehdit ortaya çıkardığı tespit edilmiştir. Heyelandan kopan malzemelerin (ki genel itibariyle iri kayalardan oluşmaktadır) hasar verdiği evin duvarında yıkılmaya sebep olduğu ancak herhangi bir can kaybı veya yaralanma meydana gelmediği yerel bilgi kaynaklarından öğrenilmiştir. Meydana gelen kayma olayının (heyelan ana kütlesi) 85 m uzunluğunda ve 60 m genişliğinde olduğu, derin bir heyelan olmayıp malzemeyi oluşturan iri kayaları içeren 1-2 m derinliğindeki yamaç hareketi olduğu gözlenmiştir. Yapılan arazi çalışmalarında heyelanın halen aktif olduğu gözlenmiş ve yerel bilgi kaynaklarından zaman zaman kayaların yuvarlanması devam ettiği öğrenilmiştir. Yuvarlanan kayaların bir kısmının evin önündeki bahçede bulunan yapraklı ağaçlar tarafından tutulduğu görülmektedir (Şekil 8). Heyelanın meydana geldiği yol Domuşu Mahallesi ile Sarıkup Mahallesini birbirine bağlayan yolun 600. metresinde meydana gelmiş olup trafik akışının da tehdit altında olduğu belirlenmiştir.

Şekil 8. Heyelan alanından kopup evin önündeki bahçede duran kayalar

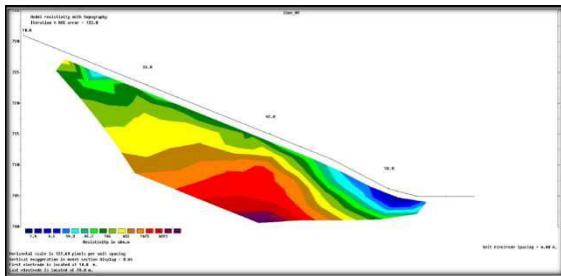
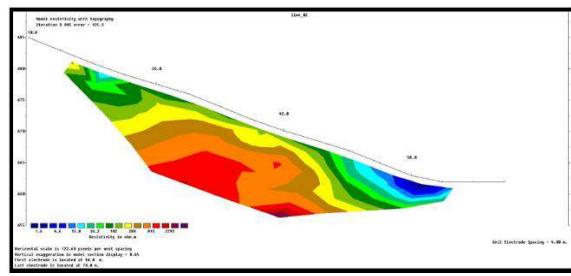
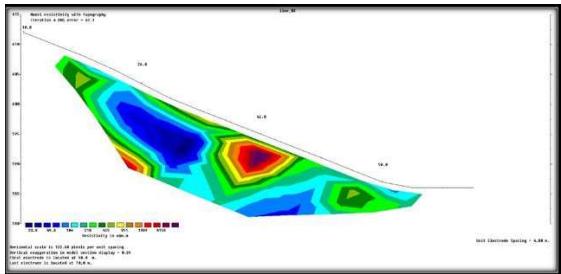
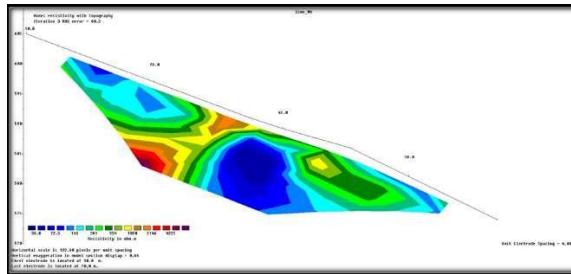
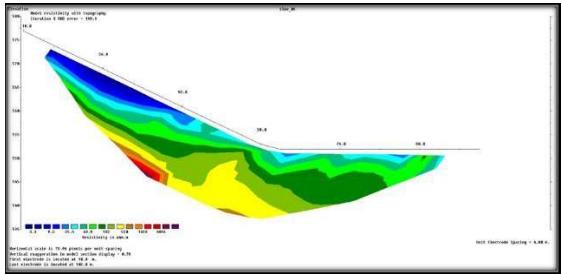
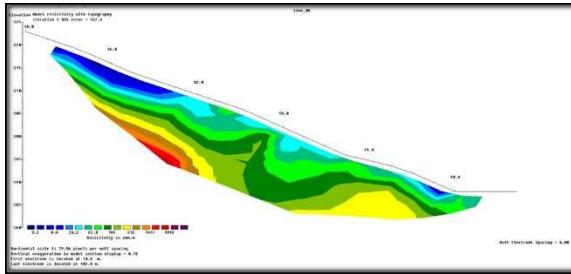
Şekil 11. Uygulanan çok elektrotlu özdirenç ölçümleri sonuçları

Çalışma alanında zemin sınıflarını belirlemek amacıyla yapılan çok elektrotlu elektrik özdirenç ölçümelerinin sonuçları kesit profil olarak verilmektedir (Şekil 11). Yapılan çoklu elektrotlu özdirenç ölçümleri diğer jeoteknik çalışmalarla birlikte değerlendirilmiştir. Buna göre heyelanlı bölgenin 2 boyutlu bir modeli elde edilmiştir. Alanın topografyası oldukça diktir. İlk seviyeler genel olarak bloklu çakılı kumlu siltli killi (rezidüelzon) birimden oluşmaktadır. Bu tabakanın kalınlığı 5-6 m. arasında değişmektedir. İkinci tabakada andezitin etkileri söz konusudur. Üçüncü tabaka ise masif andezit olarak değerlendirilmiştir. Çalışılan alanda yapılan ÇER ölçümelerinde ilk 3-5 kalınlığında birimin özdirenç değerleri genel olarak <100 ohm.m olarak belirlenmiş olup birimin bu seviyelerde ayırtıldığı ve yine andezitlerin daha derinlere doğru daha yüksek öz dirençli yani daha sağlam özellikle olduğu belirlenmiştir.

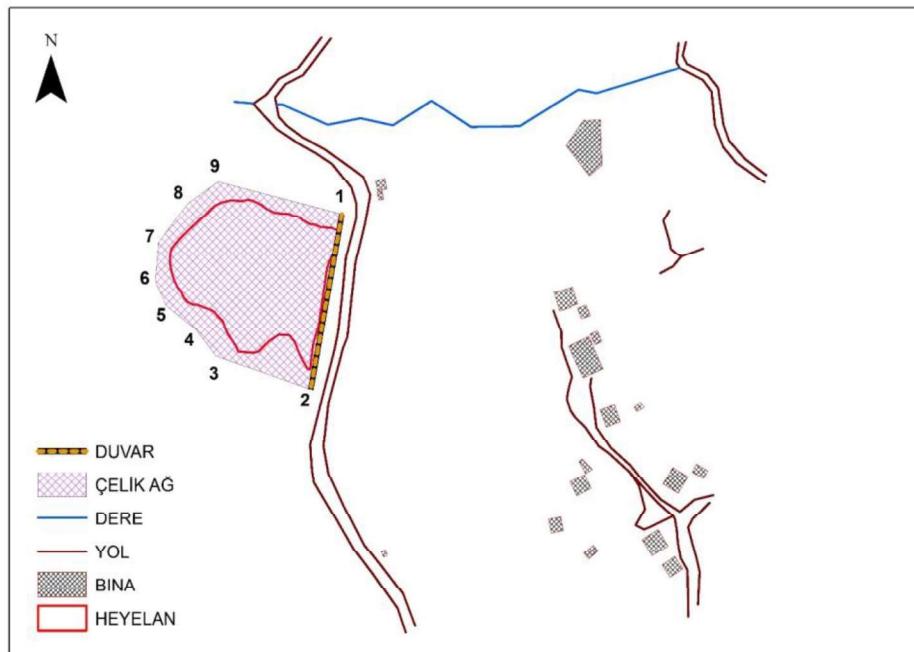
Heyelan alanı yüksek eğimlere sahiptir ve ayrıca yol üzerinde de önlem yapılarının inşası için çok sınırlı bir alan söz konusudur. Bundan dolayı örneğin açılı bir istinat duvarının inşası düşünüldüğünde bunun için gerekli temelin kazılması ve drenajın sağlanması için yolun genişletilmesi gerekecektir. Bu da yolun tam olarak yeniden inşasını gerektirmektedir. Aksi takdirde teknik önlemlerin inşası mümkün olmayacağındır. Ancak bu konu heyelan rehabilitasyon kapsamında değildir. Alanda sadece heyelan problemi olmadığı, bunun yanı sıra kaya düşmesi problemi varlığı da gözlenmektedir. Akışkan haldeki sudan kaynaklı yüzey

matrisindeki parçalanmalar heyelanın ana kütlesindeki büyük kaya ve blokların düşmesine sebep olmaktadır. Ancak büyük kayaların hacimleri, konumları ve adetleri hakkında herhangi bir jeoteknik ölçüm yapılmamıştır. Sadece heyelan hareketi sırasında parçalandığı, genellikle yolun alt kısmında birliği ve bazılarının heyelanın altındaki evin duvarına çarparak 1.5-2 m büyülüğünde delik oluşturduğu bilinmektedir. Yine heyelanın hareketine ilişkin herhangi bir teknik ölçüm yapılmamıştır. Eğer bir hareket söz konusu ise önerilen önlemin hasar görmesi veya yıkılması söz konusu olabilecektir. Ayrıca alanın bulunduğu bölgenin iklim koşulları gereği yağış miktarının yüksek olması ve yılın genelinde yağışın görülmesi rehabilitasyon çalışmalarını doğrudan etkilemektedir. Bütün bu bahsedilen durumlar dikkate alınarak alanda alınabilecek uygun önlemler Şekil 14'te genel olarak gösterilmiştir. Çalışma alanında heyelan ayağının stabilizasyonu için iki sıra şeklinde ağır kaya tıkmazı önerilmektedir (Şekil 15). Çünkü alanın topografik yapısından dolayı sınırlı çalışma alanı kalmakta ve istinat duvarı inşası uygun bir çözüm olamamaktadır. Kaya tıkmazında dolgu temelinde bir drenaj sistemi sabit şekilde yerleştirilmesi gerektiği sonucuna varılmış ve projelendirilmiştir. Ayrıca alanda yol platformunun düzgün bir drenaj sistemine sahip olmamasından dolayı ise düzenli su akışı sağlayan drenaj hendekleri inşası gerekmektedir. Yamaç stabilizasyonu için ise ağaçlandırma/bitkilendirme kombinasyonlu sistematik ankray ve yük taşıyıcı ağlar önerilmektedir. Bu koruma önlemi yüksek performanslı çelik örgülü ağ ve tekil bar ankray ve civili tabaka kombinasyonundan oluşmaktadır. Artık kayaları içeren (ki maksimum blok hacmi 2m^3) yamaç yüzeyini stabilize etmek için yüksek performanslı çelik örgü ağı önerilmektedir. Uzun süreli yüzey erozyonunun önlenmesi ve vejetasyon hızı şekilde tesis edilmesi için jeotekstil çelik ağ altına yerleştirilmelidir. Çelik ağın tamamlanmasından sonra ince bir tabaka organik gübre uygulanabilir. Daha sonra alana özgü tohumlar homojen olarak ekilmelidir. Ağaçlandırma amaçları içinse alanda ilave kazılar yapılabilir.

Şekil 14. Heyelan rehabilitasyonu için önerilen önlemlerin harita gösterimi
