**TOZALTI KAYNAĞIYLA BİRLEŞTİRİLMİŞ API X52 ÇELİĞİNİN MİKROYAPI VE MEKANİK ÖZELLİKLERİNİN İNCELENMESİ****ÖZ**

**INVESTIGATION OF MICROSTRUCTURE AND MECHANICAL CHARACTERISTICS OF API X52 STEEL COMBINED WITH SUBMERGED ARC WELDING****ABSTRACT**

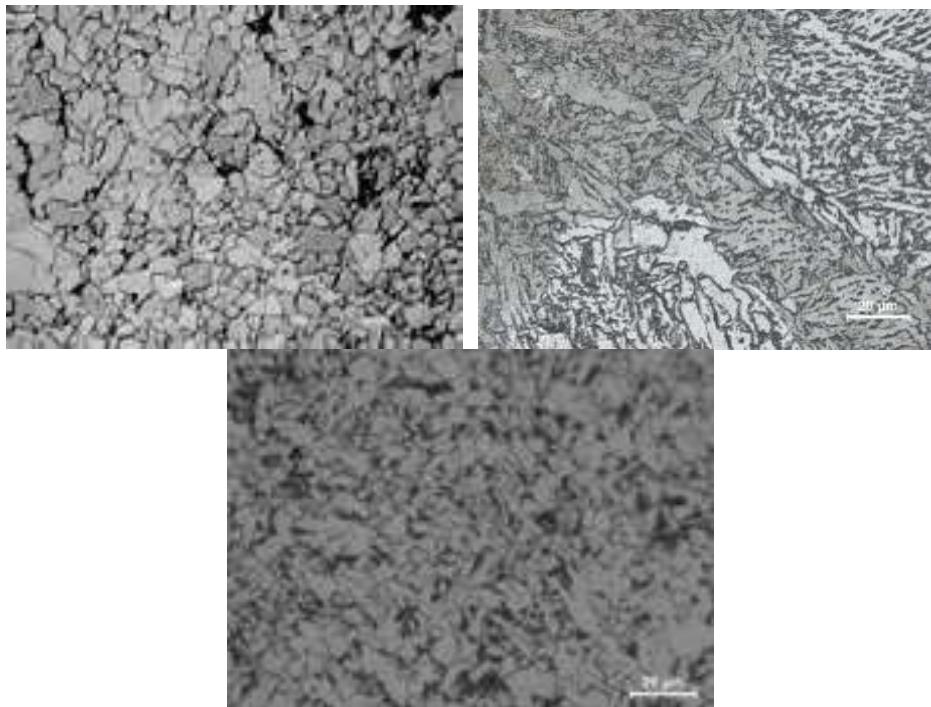
Şekil 8. Ana metal, ITAB ve kaynak metalinin optik mikroskop görüntülerini

Şekil 8'da ana metal, ITAB ve kaynak bölgelerinden alınan optik mikroskop görüntülerini ve Şekil 9'de ise kaynak-ITAB geçiş bölgesinin SEM görüntüsü ve çizgi boyunca alınan EDX analizi verilmiştir. Malzeme termomekanik haddelenmiş olup, ince taneli ferritik mikroyapıdan oluşmaktadır. Mikroyapılar kısmen perlit içermekle birlikte belirgin bir şekilde ferrit fazına sahiptir. Malzemenin kimyasal bileşimine ve soğuma hızına bağlı olarak ITAB'da tane irileşmesi meydana gelmektedir. ITAB bölgesinin tane yapısının ana malzemeden daha büyük olduğu geçiş bölgesi görüntüsünden çok daha rahat görülebilmektedir.

(Figure 8. Optical microscope views of base metal, HAZ and welding metal)

mikroyapısı tane sınırı ferriti ve widmanstatten ferritten oluşmaktadır. Kaynak metalinin mikroyapısı ise ağırlıklı olarak poligonal ve asiküler ferritten oluşmaktadır. Kaynak bölgesinde martenzitik yapının oluşumu topluk özelliklerini kötüleştireceğinden dolayı istenmemektedir [15]. Gerek çeliğin kimyasal bileşimindeki, gerekse kullanılan kaynak tozu ve kaynak telindeki karbon oranının son derece düşük olması martenzit oluşma ihtimalini düşürmüştür. Bundan dolayı da kaynak bölgesinde martenzit yapısı oluşmamıştır.

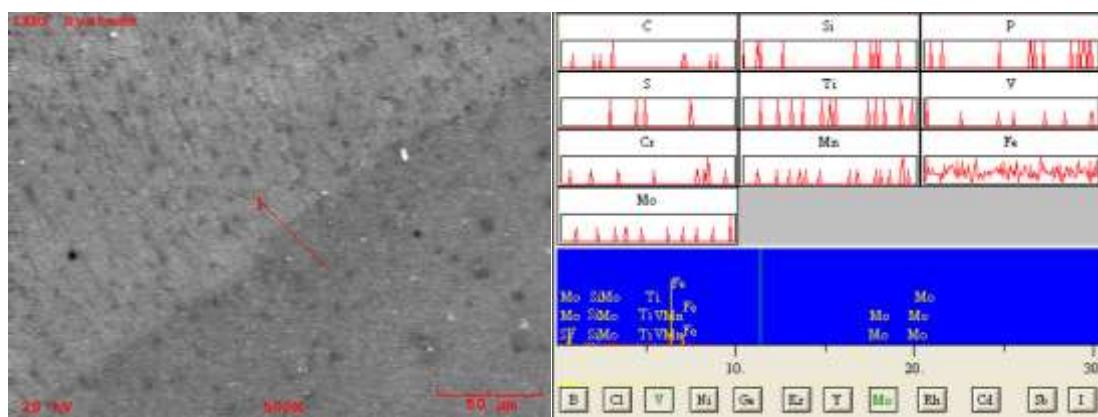
Şekil 9. ITAB ve Kaynak geçiş bölgesinin SEM görüntüsü ve çizgi boyunca EDX analizi

(Figure 9. SEM image of the HAZ and welding transition region and EDX analysis along the line)
