Teknik Önlemlerle Heyelan Kontrolü: Ordu İli Çamaş İlçesi Domuşu Heyelani Örneği

Landslide Control with Technical Countermeasures: Domuşu (Çamaş-Ordu) Landslide Case Study

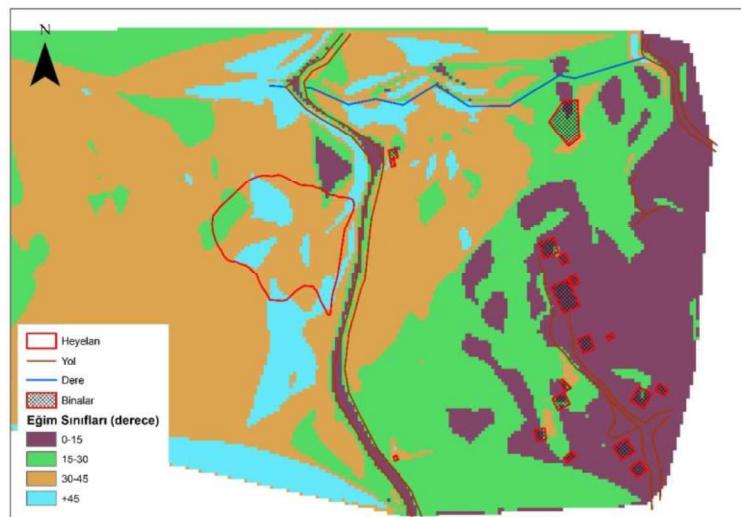
Şekil 6. Çalışma alanına ait eğim haritası

Çalışma alanının eğim durumuna bakıldığında bölgenin büyük bölümünün 15° ve üzerinde olduğu gözlenmektedir (Şekil 6). Heyelanın meydana geldiği yamacın eğiminin de 30° 'den daha büyük olduğu görülmektedir. Alanda sadece yerleşimin bulunduğu kısımlarda eğim düşüktür.

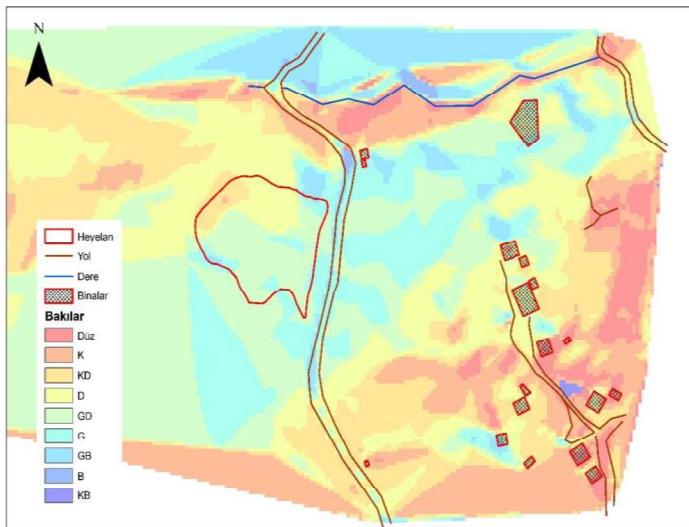
Şekil 7. Çalışma alanına ait bakı haritası

Çalışma alanı genel olarak D-GD bakılderdir. Güney bakılar, kuzey bakılara kıyasla daha kuru, daha sıcak ve daha çok aşınma potansiyeli taşıdıklarından heyelan meydana gelme olasılığı da daha yüksek olabilmektedir. Bu yargından hareketle bölgenin bakı özellikleri itibarıyle de heyelan oluşumu açısından uygun olduğu belirlenmiştir. Çalışma alanına ait bakı haritası Şekil 7'de verilmiştir.

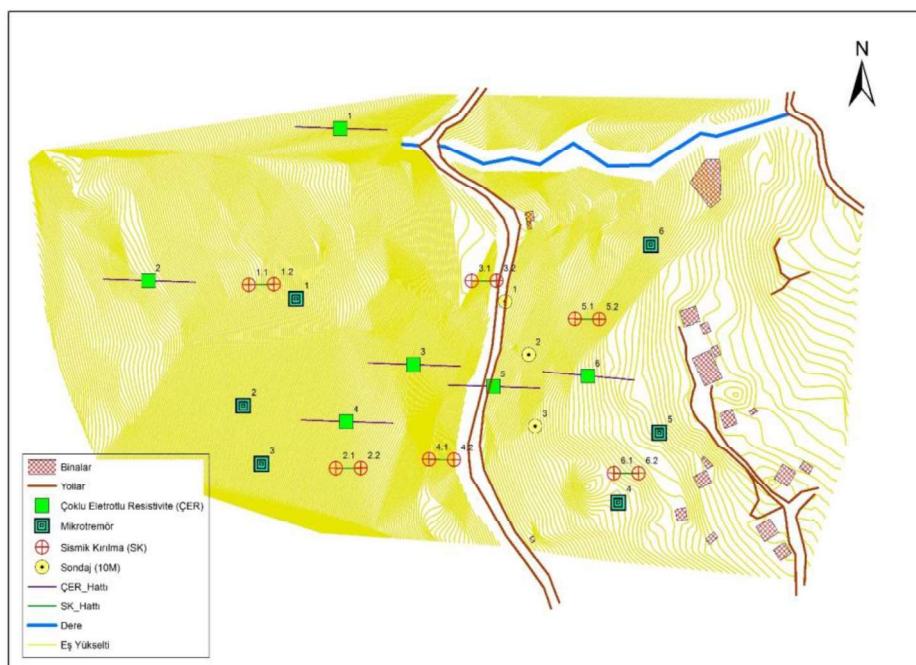
Şekil 9. Arazide yapılan jeolojik jeoteknik ölçüm çalışmalarının konumları

Ayrıca alanda jeolojik birimlerin fiziksel ve mekanik özelliklerini belirleyebilmek için 10 m derinliğinde 3 adet sondaj, 72-95 m açılımlı 6 adet sismik kırılma, 6 adet mikrotremör ve 235 m açılımlı 5 adet çoklu elektrotlu rezistivite çalışması yapılmıştır (Şekil 9). Sondaj çalışmaları kamyonla monte D500 modeli makine kullanılarak yapılmıştır. Ayrıca karotiyer ve wireline sistemlerde kullanılmıştır. Sondaj kuyularından örselenmiş, örselenmemiş ve karot numuneler alınarak zemin ve kaya laboratuvarında test edilmiştir. Yapılan test Standart Penetrasyon Testi (SPT) olarak isimlendirilmektedir. Ayrıca arazide sondaj çalışmalarından karot örnekler alınarak SCR (Solid Core Recovery) ve RQD (Rock Quality Designation) değerleri SK1 için SCR değeri % 5-40, RQD değeri % 0-35 aralığında, SK2 için SCR değeri % 10-75, RQD değeri % 10-65 aralığında ve SK3 için SCR değeri % 10-75, RQD değeri % 10-65 aralığında belirlenmiştir. Çalışma alanında ayrıca jeolojik, jeofizik ve jeoteknik etütler kapsamında hali hazır harita üzerinde belirlenen noktalarda zeminlerin dinamik-elastik mühendislik parametreleri, tabaka kalınlıkları, deprem yönetmeliklerine uygun zemin sınıflarını belirlemek amacıyla sismik kırılma, çok elektrotlu elektrik özdirenç ve mikrotremor ölçümleri yapılmıştır. Çok elektrotlu elektrik özdirenç yönteminde eşit aralıklı (5 m) ve bir hat boyunca çakılmış elektrotlar ile bunların bağlantısını sağlayan çoklu (birçok tel içeren) kablodan oluşan sistem kullanılmıştır. Elektrot sayısı çalışmanın amacına ve kapsamına bağlı olarak farklılık gösterebilmektedir. Çalışmada 48 elektrotlu METZ model alet kullanılarak bu işlem gerçekleştirilmiştir. Çalışmada ayrıca yeraltı hız yapısı, zeminin dinamik elastik mühendislik özellikleri, deprem yönetmeliklerine esas sınıfları, hâkim titreşim periyotları, zemin büyütmeleri ve zemin içerisindeki yanal ve düşey süreksızlıklar P ve S dalga hız ölçümleri ile saptanmıştır. Ölçümler karşılıklı olarak iki atış yapılarak 4 m jeofon aralıklarında ve 95 m serim boyalarında yapılmıştır. Offset uzaklığı ise 3 m olarak alınmıştır. Bütün bu işlemler Geometrics GEOD model sismograf kullanılmıştır. Alanda gerçekleştirilen mikrotremor ölçümleri ise üç bileşenli GURALP CMG-6TD model mikrotremor kullanılarak gerçekleştirilmiştir.

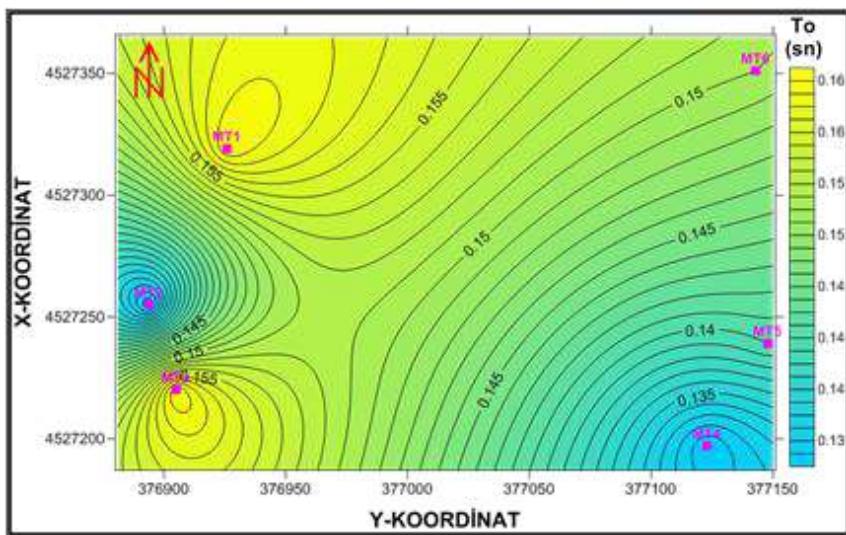
Şekil 12. Zemin hakim titreşim periyot (T_0) değerleri dağılım haritası

Alanda yapılan mikrotremor ölçümlerinin sonuçları Çizelge 2'de verilmektedir. Yapılan ölçümlerde frekans değerleri 6.15-7.61 Hz, Periyot değerleri 0.13-0.16 sn, Ta değerleri 0.09-0.11, Tb değerleri ise 0.20-0.24 sn bulunmuştur. Ayrıca alanda yapılan bu ölçümlelerden elde edilen zemin hakim titreşim periyot değerleri dağılım haritası Şekil 12'de gösterilmektedir.

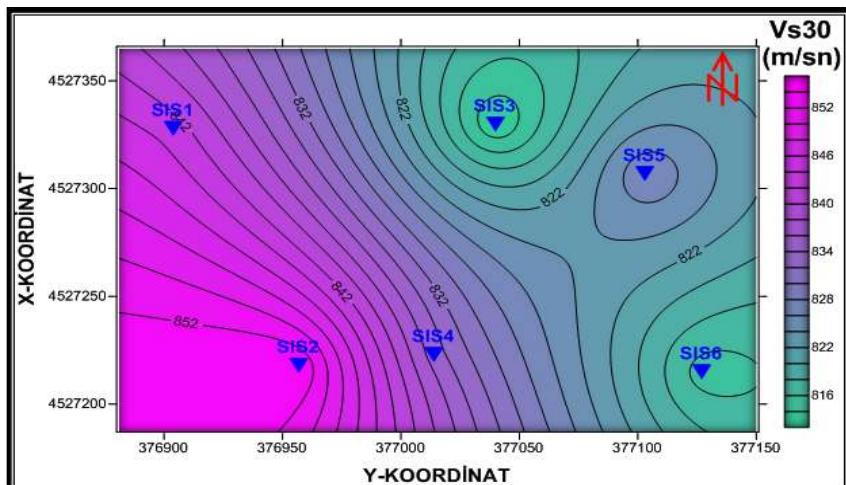
Şekil 13. Vs30 hız değerleri dağılım haritası

icin 71481 kg/cm^2 - 87443 kg/cm^2 aralığında olup yer mukavemet sınıfı "Çok sağlam zeminler" olarak Bowless (1988) göre değerlendirilmektedir. Yine çalışmada yoğunluk ve sismik hızlar yardımıyla hesaplanan bulk modülü (K) değerleri; 1.tabaka için 571 kg/cm^2 - 1280 kg/cm^2 aralığında olup sıkışma direnci "Az", 2.tabaka için 25828 kg/cm^2 - 53297 kg/cm^2 aralığında olup sıkışma direnci "Orta/Yüksek" olarak ASTM (1978)'e göre değerlendirilmektedir. Ayrıca yapılan sismik çalışmalar sonucunda elde edilen Vs30 değerleri Çatak formasyonunda (K_C) $655-1169 \text{ m/sn}$ aralığındadır. Çalışma alanında Midorikawa (1987)'ye göre zemin büyütme değerleri 1.2 çıkışlı olup tehlike düzeyi "A (Düşük)" sınıfta yer almaktadır. Vs30 değerlerinin dağılımları Şekil 13'de gösterilmektedir.

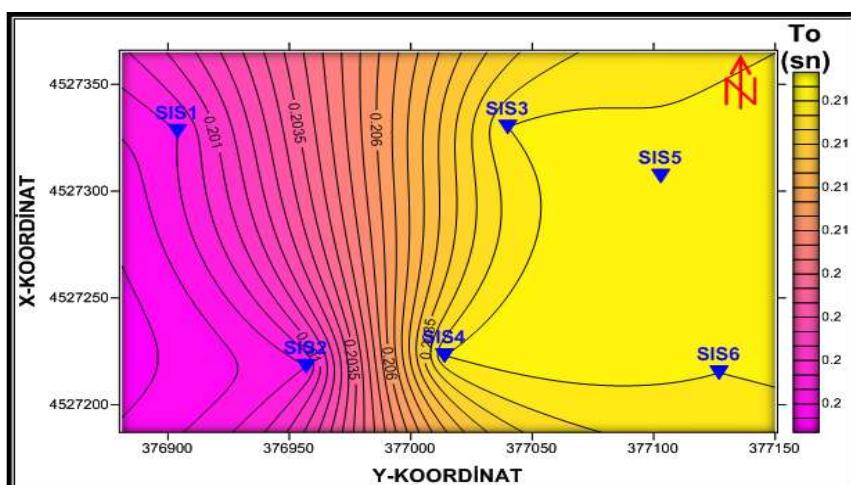
Şekil 13. T_o değerleri dağılım haritası

Çalışmada zemin hakim titreşim periyod (T_o) değerleri $0.20-0.22$ aralığında elde edilmiştir. Belirlenen T_o değerlerinin dağılımları ayrıca Şekil 13'de gösterilmektedir.
